**B Ghaye**

Mise en place d'un pacemaker double chambre en Juillet  
2013

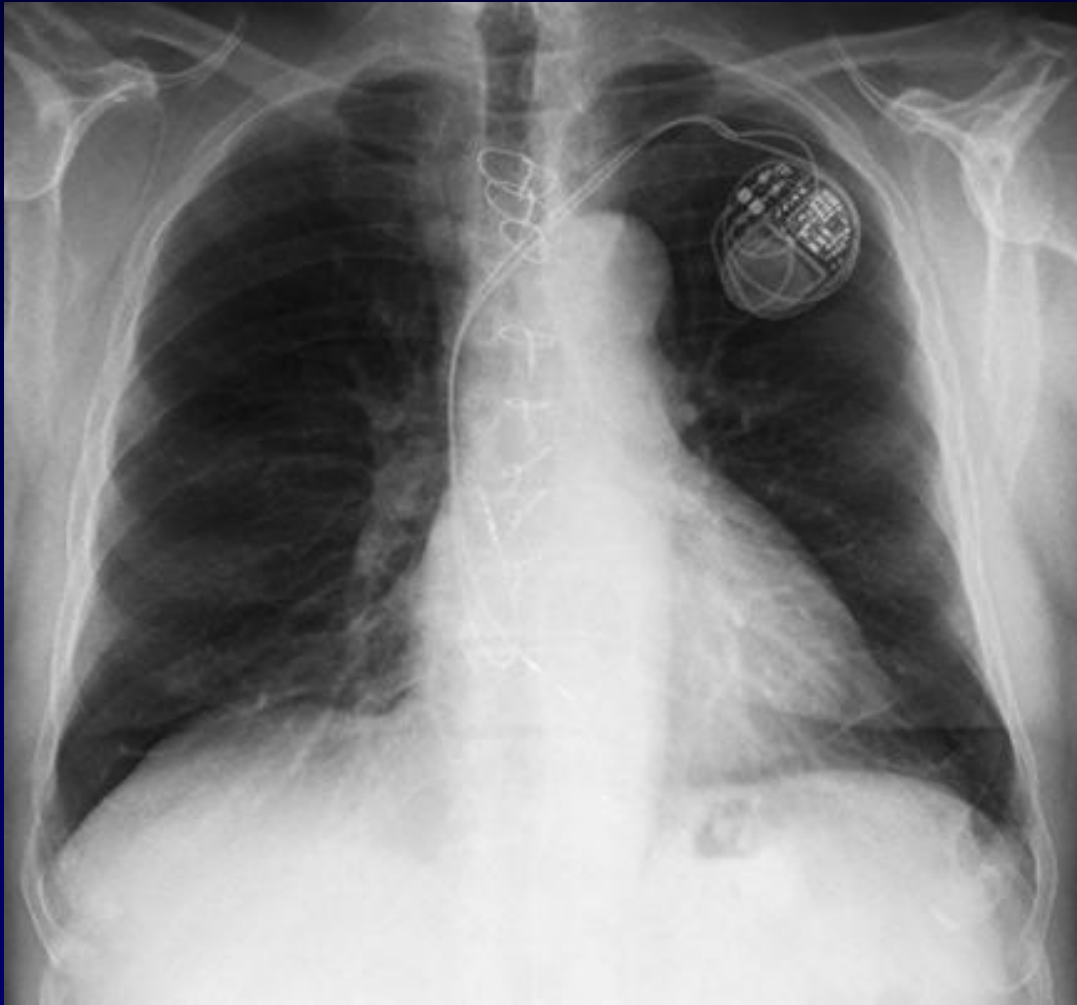
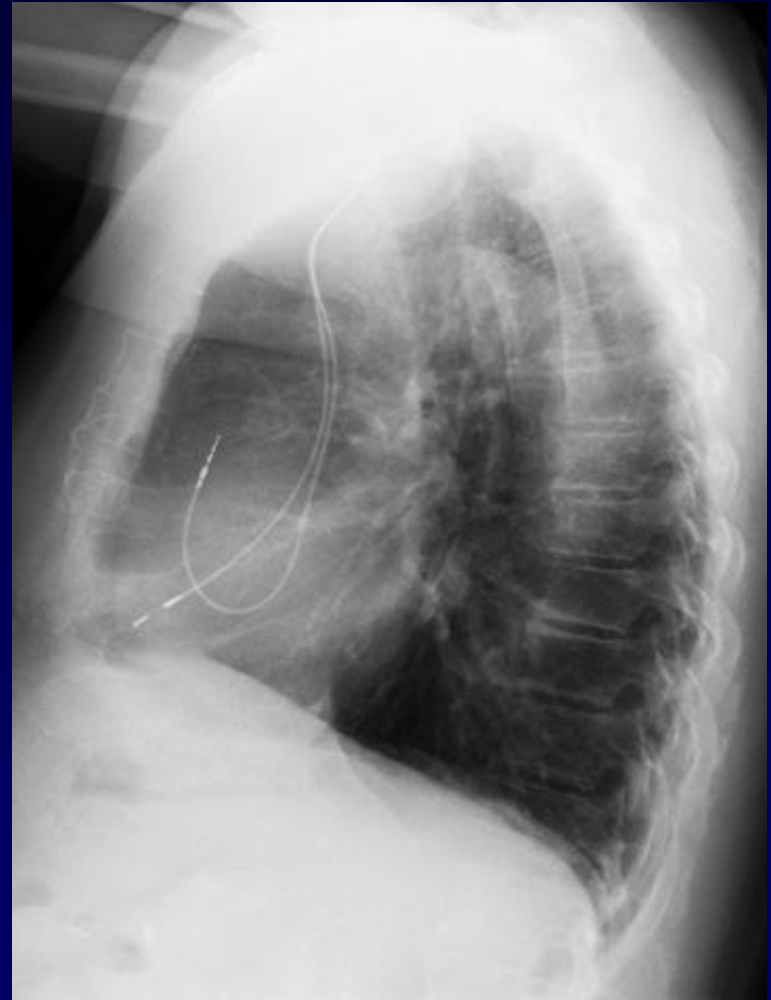
**Rx Thorax 6 semaines plus tard**

**Arrachement de la sonde ventriculaire du pacemaker**

**Twiddling ou twiddler syndrome**

**Le patient « joue » consciemment ou non avec le boîtier  
sous cutané**

**La rotation peut entraîner le décrochage des sondes par  
enroulement des fils au pourtour du boîtier**
